ACTUACIÓN EN EL REAJO DEL ROBLE

Encuadre en el proyecto de Taller de Empleo

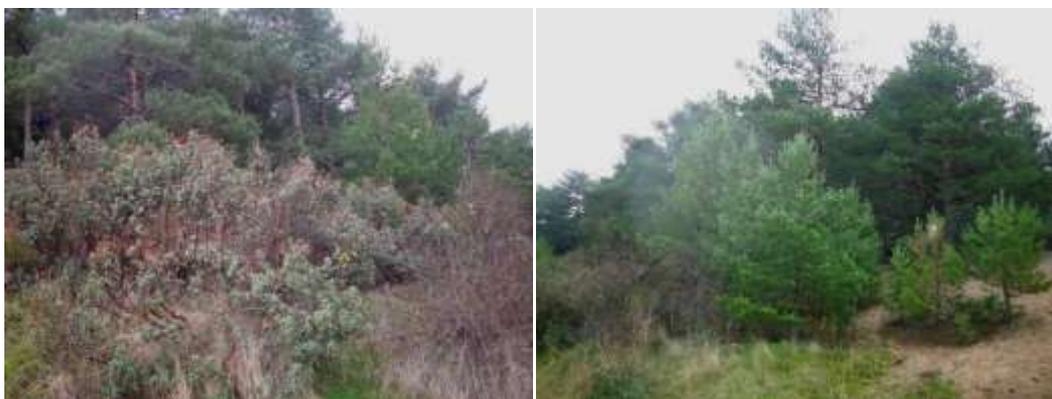
Masas de vegetación abigarrada en la falda del monte

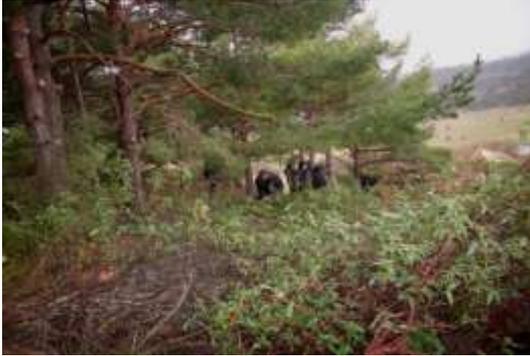
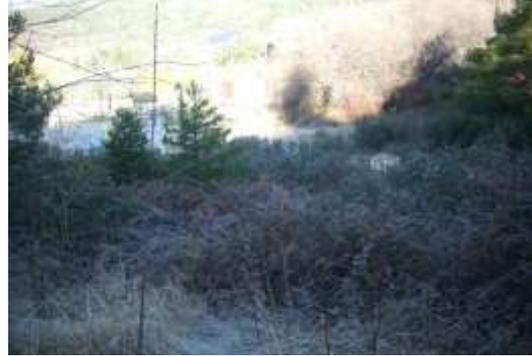
Estado inicial

Densidad excesiva de elementos vegetales pirófitos

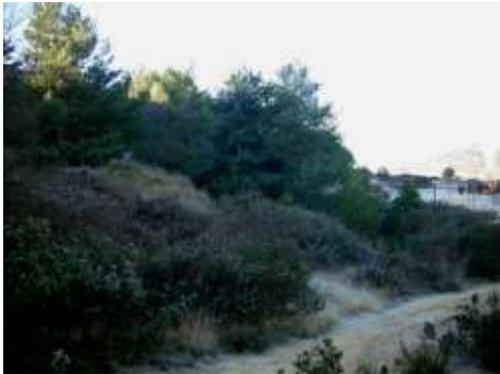
Invasión de caminos de servicio por la vegetación

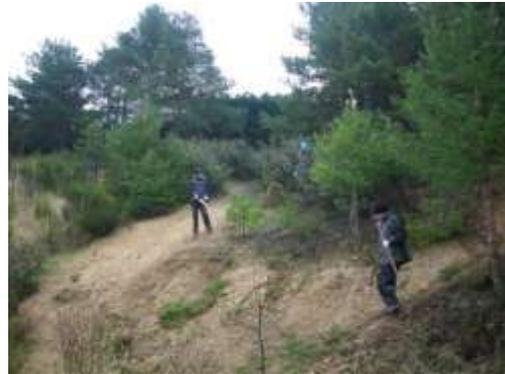
Pendientes erosivas con pérdida de suelo

Se aprovecharon materiales producto de la actividad para generar aterrazamientos con ruptura de la continuidad en la pendiente y se disminuyeron inclinaciones de desniveles mediante la generación de cunetas de guarda en cabeza.
